家屋 (伊藤)

古洞 (採石協会)

道路 (県土木)

2021 これまでの経緯 話し合い結果

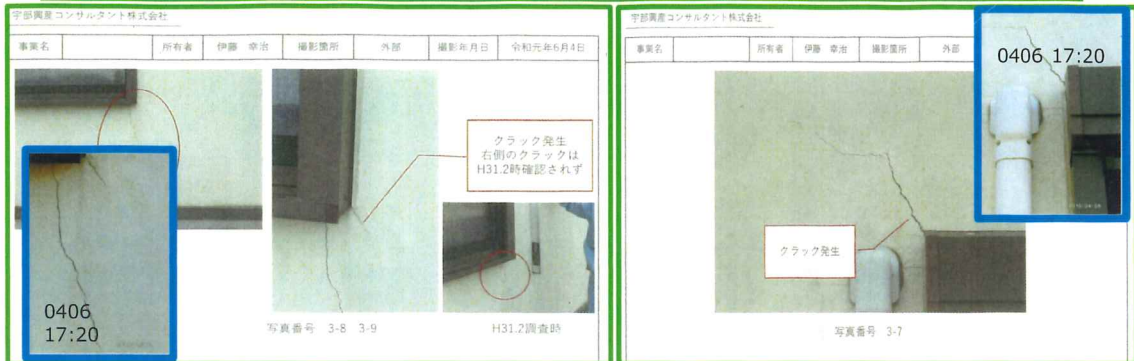
③ 宇部土木が採石協会に提示した山口県の調査結果より

③ 令和元年6月に2月撮影時に無いクラックが発生
→ それは「古洞の崩壊」による地盤沈下によるものであると宇部土木は主張

・しかし、私達は4月6日の17:20に家屋に新たなクラックが発生し撮影
工事作業後に父に家屋をチェック →→ 道路工事によりクラックが発生
