## 【参考④】現況施設の劣化状況

現況施設の劣化状況は以下のとおり整理する。

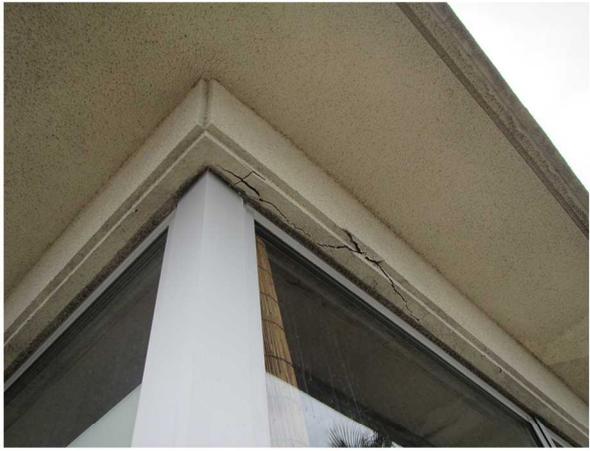
調査写真：劣化部		No. 1	
建築-1 外部	きらら交流館 露天風呂（男）クラック	建築-2 外部	きらら交流館 露天風呂（男）爆裂・露筋

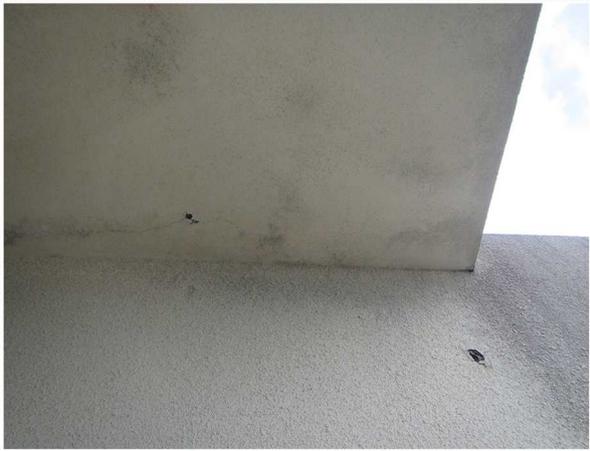
建築-3 外部	きらら交流館 露天風呂（男）爆裂・露筋	建築-4 内部	きらら交流館 脱衣室（男）クロスシミ

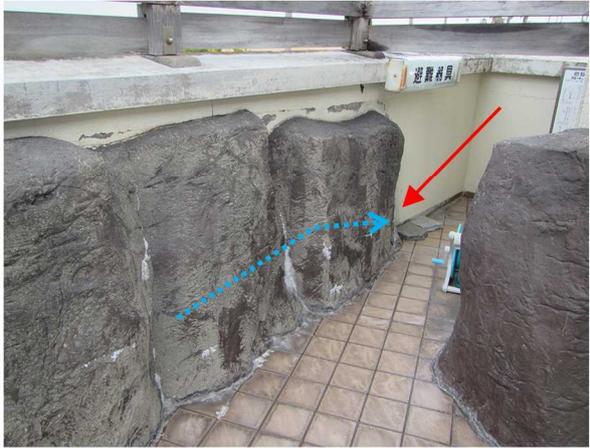
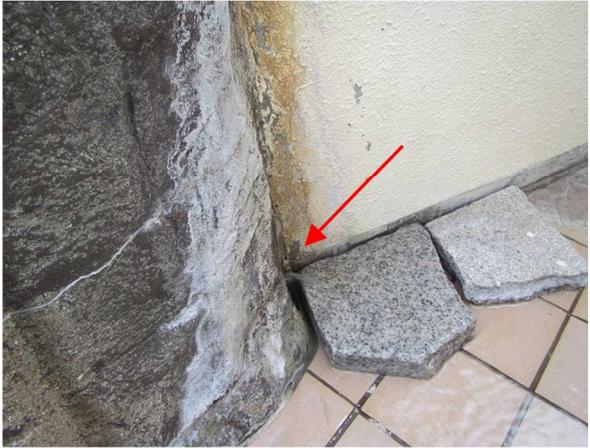
建築-5 外部	きらら交流館 露天風呂（女）お湯の吹き出し	建築-6 1階	きらら交流館 露天風呂（女）お湯の吹き出し
【所見】 浴槽のお湯が防水層と仕上材の隙間を伝って 噴き出している（詳細不明）		【所見】 同左

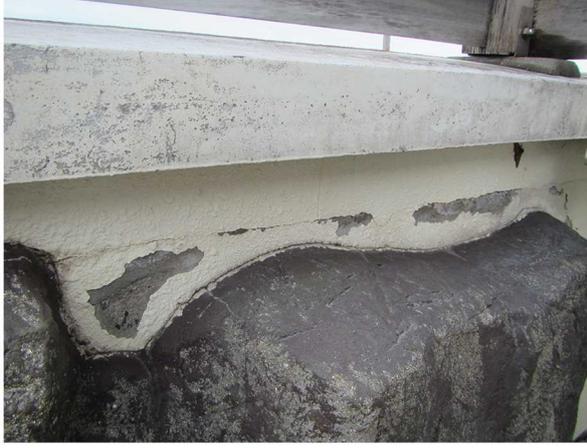
調査写真：劣化部		No. 2	
建築-7	きらら交流館	建築-8	きらら交流館
外部	露天風呂（女）塗膜剥がれ	外部	露天風呂（女）クラック
【所見】

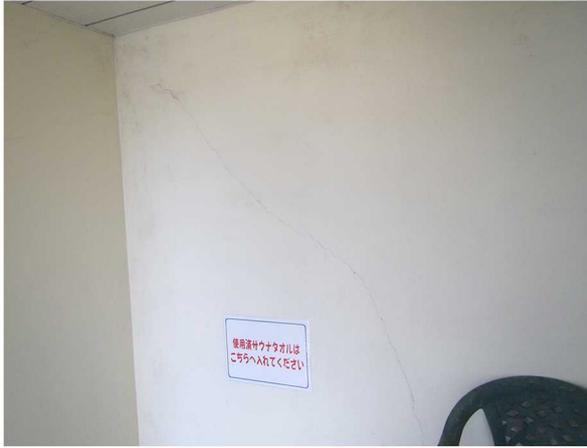
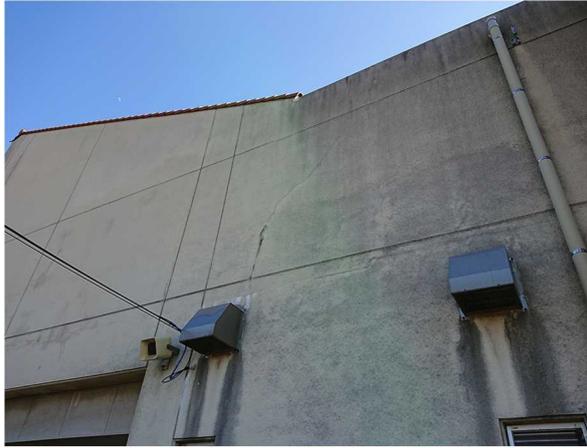
建築-9	きらら交流館	建築-10	きらら交流館
外部	露天風呂（女）クラック	外部	露天風呂（女）クラック
【所見】	右写真の内側	【所見】	左写真の外側

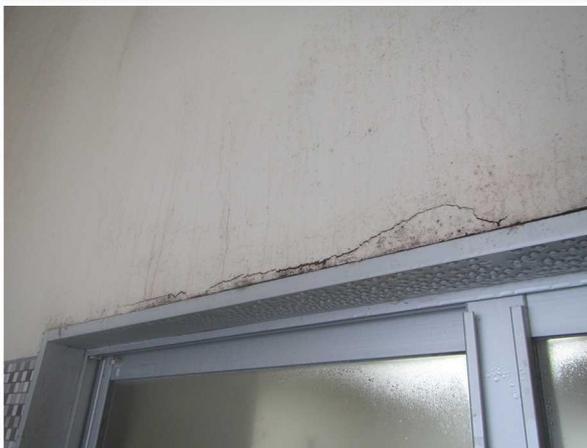
建築-11	きらら交流館	建築-12	きらら交流館
内部	露天風呂（女）	内部	脱衣室（女）壁クロスシミ
【所見】	脱衣室との出入口上部、内壁クラック	【所見】

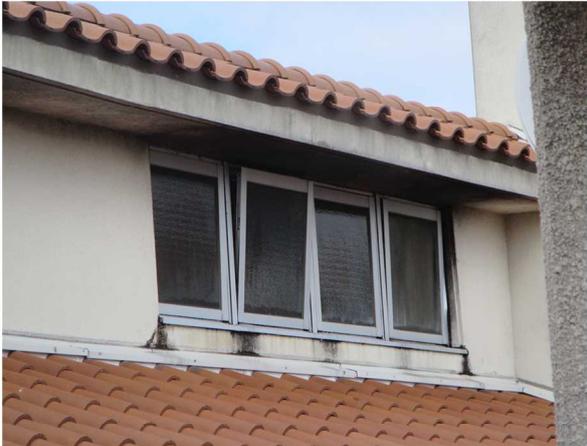
建築-13 外部	きらら交流館 浴室の排煙窓廻り	建築-14 内部	きらら交流館 宿泊室 (洋室)
【所見】 庇下端の汚れが目立つ		【所見】 空調機のドレン排水先が手洗いになっている

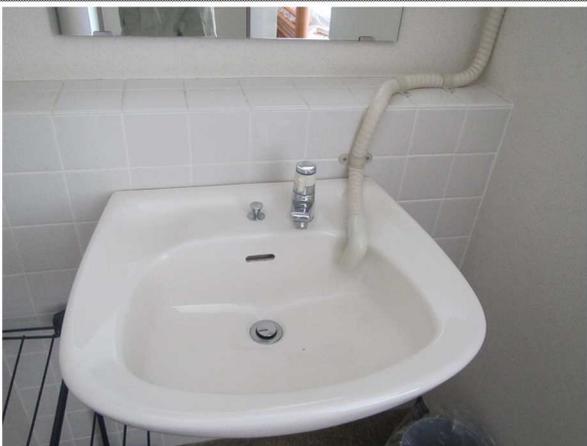
建築-15 内部	きらら交流館 宿泊室 (洋室) 手洗い	建築-16 外部	LPGボンベ庫 鋼製扉の腐食
【所見】 空調機からのドレン管		【所見】

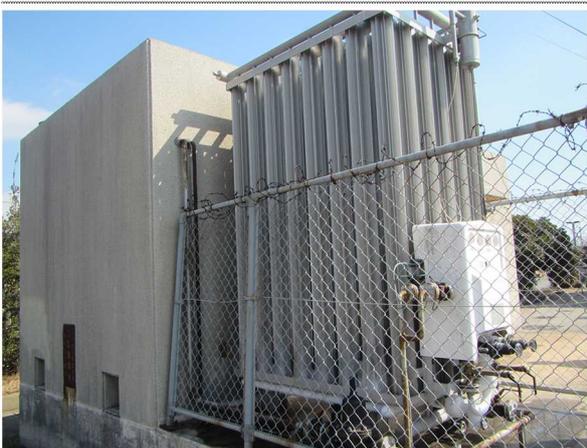
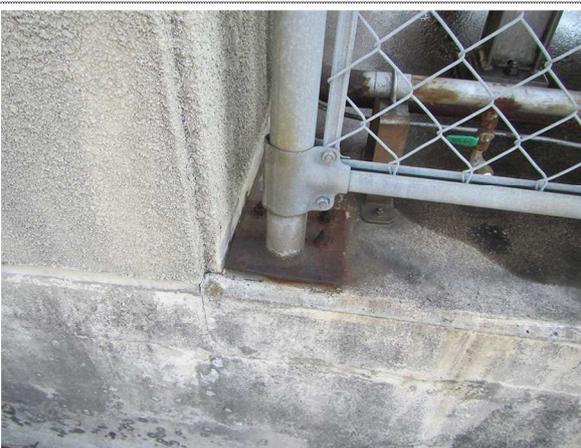
建築-17 外部	LPGボンベ庫前 フェンス柱脚の腐食	建築-18 外部	LPGボンベ庫前 フェンス柱脚の腐食
【所見】		【所見】
