山陽小野田市通学路安全点検プログラム 合同点検後の対応表

市土木課

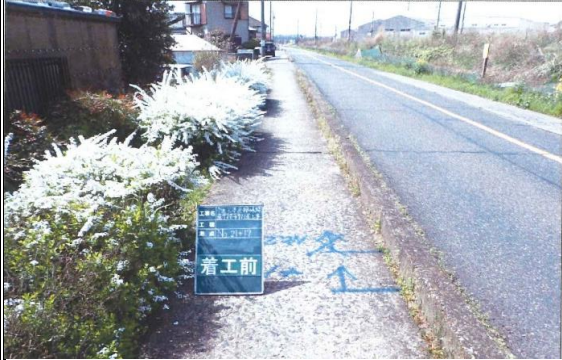
<p>歩道が非常に狭く、危険。雨の日は路肩にたまる水を車がはね、児童が濡れてしまう。</p>

<p>現在、歩道の拡幅について事業継続中です。</p>
校区	高千帆中学校区(高泊小No. 1) 地図番号10	
場所	対応前	対応後
烏帽子岩

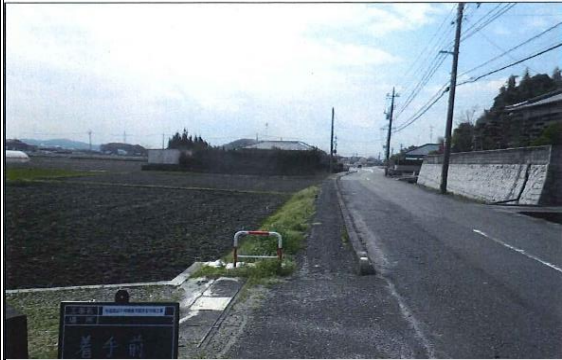
<p>歩道が狭く、片側には歩道もなく横断する際に非常に危険である。</p>

<p>歩道の拡幅が完了しました。外側線の引直しについて警察と協議を行います。</p>
校区	高千帆中学校区(高千帆中No. 9) 地図番号21	
場所	対応前	対応後
くし山二丁目

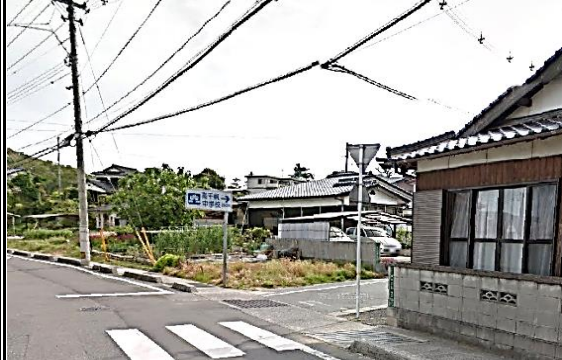
<p>見通しが悪く、道幅が狭い。</p>

<p>カーブミラーを設置しました。</p>

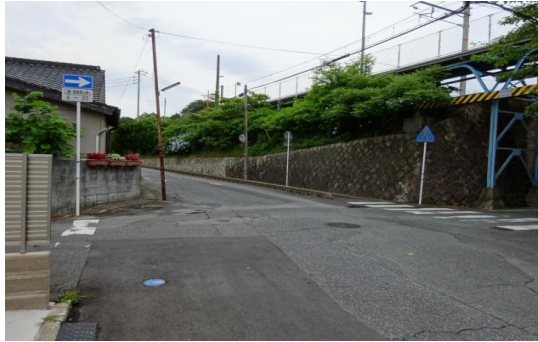
<p>交差点の見通しが悪く、子どもが通行する際、危険と思われる。カーブミラーが木の枝に隠れている。</p>

<p>木の枝が切っており、カーブミラーも見えやすくなっている。反対側にも新しくカーブミラーが設置されている。</p>
