## 【参考④】現況施設の劣化状況

現況施設の劣化状況は以下のとおり整理する。

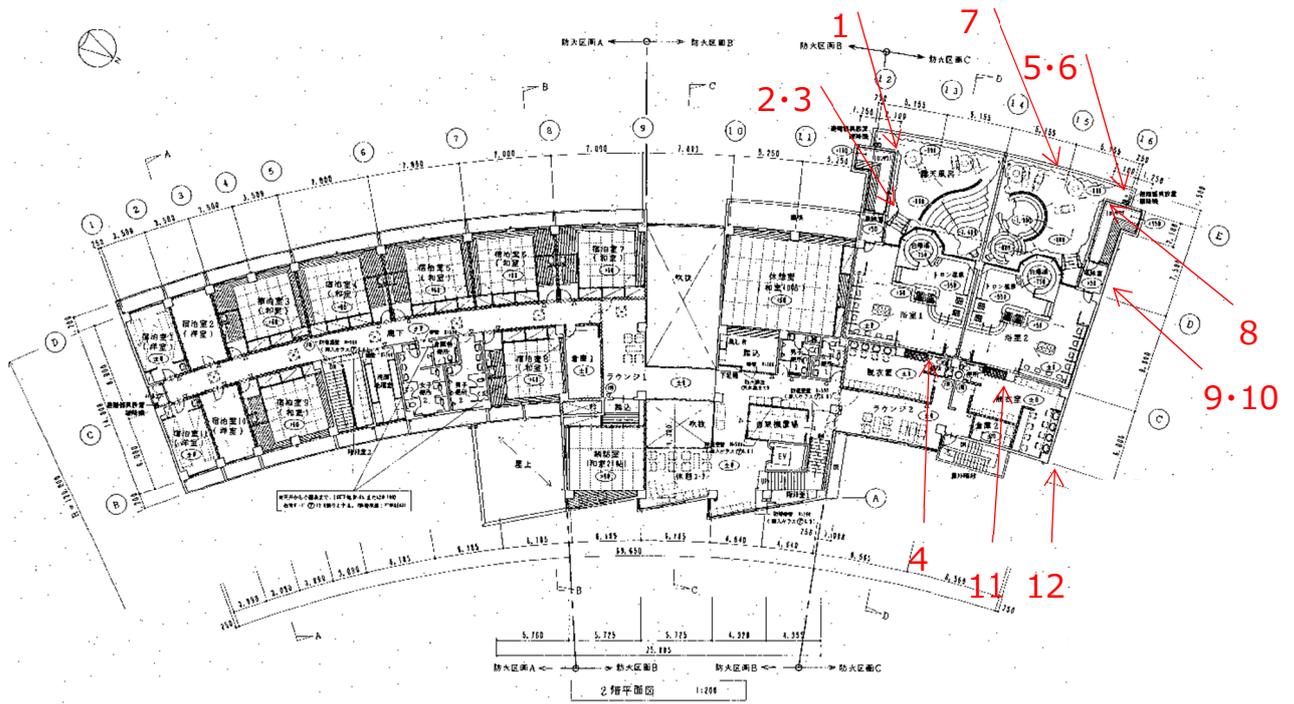
図④-1 2階平面図

調査箇所		劣化状況
外壁・庇		<ul style="list-style-type: none"> <li>経年による汚れが目立つ</li> <li>男女露天風呂：外壁にシミ、塗膜剥がれが見られる</li> <li>男女サウナ室の窓上部：クラック、爆裂、露筋が見られる</li> <li>男女サウナ室の窓上部：庇にクラックが見られる</li> <li>北側外壁：クラックが見られる（露天風呂（女）側に貫通の可能性あり）</li> <li>男女浴室用排煙窓廻り：汚れ</li> </ul>
屋根・屋上防水		<ul style="list-style-type: none"> <li>女露天風呂：浴槽内のお湯が、タイル床と防水層の間を流れて、目隠しの立上り壁と擬岩の隙間から流れ出ている</li> </ul>
1階内装	風除室	<ul style="list-style-type: none"> <li>経年による劣化</li> </ul>
	ホール	<ul style="list-style-type: none"> <li>経年による劣化</li> </ul>
	下足室	<ul style="list-style-type: none"> <li>経年による劣化</li> </ul>
	廊下	<ul style="list-style-type: none"> <li>経年による劣化</li> </ul>
	大研修室	<ul style="list-style-type: none"> <li>タイルカーペットの劣化が目立つ</li> </ul>
	研修室 1	<ul style="list-style-type: none"> <li>経年による劣化</li> </ul>
	研修室 2	<ul style="list-style-type: none"> <li>経年による劣化</li> </ul>
	調理実習室	<ul style="list-style-type: none"> <li>経年による劣化</li> </ul>
	食堂	<ul style="list-style-type: none"> <li>経年による劣化</li> </ul>

調査箇所		劣化状況
	廊下	・ 経年による劣化
	宿泊室(洋室)	・ 経年による劣化
	宿泊室(和室)	・ 経年による劣化
	洗面・洗濯室	・ 経年による劣化
	男子便所	・ タイルカーペットの劣化が目立つ
	女子便所	・ 経年による劣化
	多目的便所	・ 経年による劣化
	浴室(男)	・ 湿度が高いため、内壁塗装の汚れが多い
	浴室(女)	・ 湿度が高いため、内壁塗装の汚れが多い ・ 脱衣室からの出入口上部にクラックがある
	サウナ(男)	・ 経年による劣化
	サウナ(女)	・ 経年による劣化
	脱衣室(男)	・ 湿度が高いため、壁クロスにシミや剥がれが生じている
	脱衣室(女)	・ 湿度が高いため、壁クロスにシミや剥がれが生じている
	ラウンジ2	・ 経年による劣化
外構	・ 木製デッキの経年による劣化 ・ 汚水桝廻りのインターロッキング陥没	
LPG ボンベ庫	・ 鋼製扉の腐食 ・ フェンスのコンクリート床固定部の浮き
